沼泽环境下 20 钢输氢气管道失效分析

摘要: 针对某 20 钢输氢管道在大庆地区沼泽环境服役过程中的管道外表面开裂问题, 采用化学成分分析、体式显微镜、SEM 扫描电镜、EDS 能谱分析等方法对管道腐蚀进行了分析。结果表明: 输氢管道外表面由于机械损伤产生的微裂纹协同服役环境存在的应力和腐蚀介质, 使得损伤区域产生微裂纹并逐步扩展, 导致管道发生腐蚀失效。因此, 对于管道不仅要改进管道本身的防腐工艺, 还要针对管道本身服役环境, 采用相应的防腐措施。

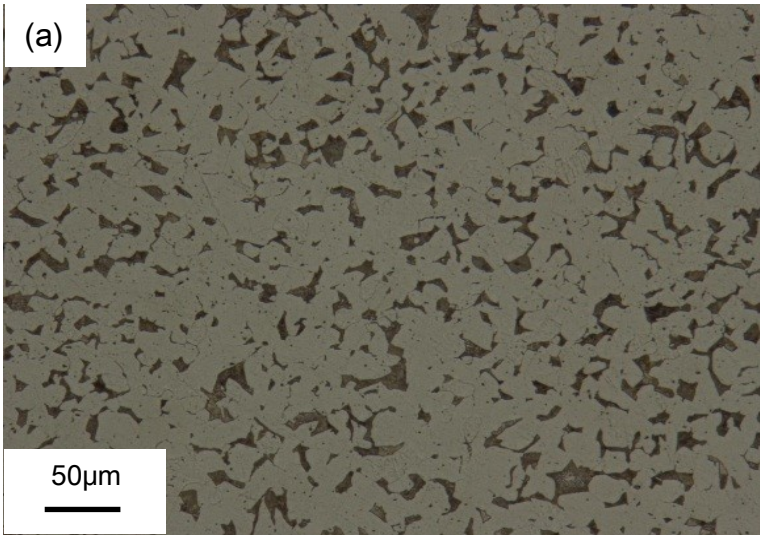
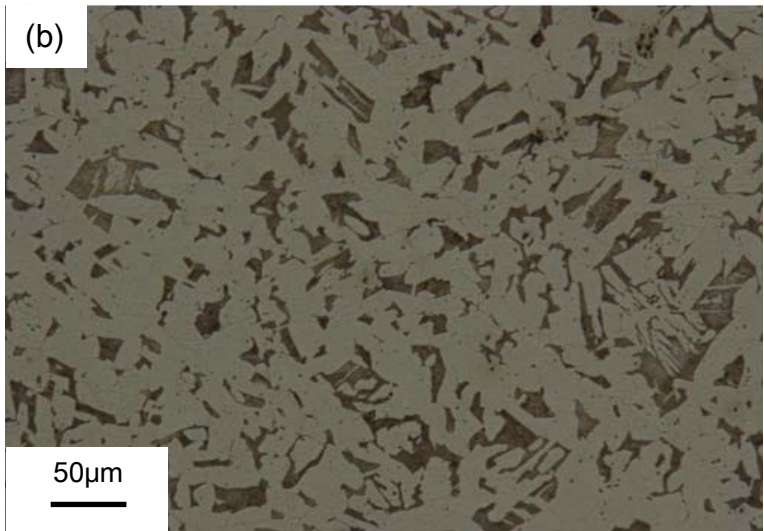
图 1 试样材料金相 (a) 母材 (b)焊缝区

可见，管道母材部分主要是由铁素体和珠光体构成，珠光体与铁素体分布均匀，没有明显偏析及夹杂等。焊缝区组织中不仅有铁素体和珠光体，同时有少量板条状马氏体，板条状马氏体会使得焊缝韧性有所降低，利于裂纹的萌生和发展。通过金相分析发现，失效管道的基材金相组织及其焊接后金相组织未见严重劣化的魏氏组织，符合 20 钢标准组织和焊接工艺后组织。

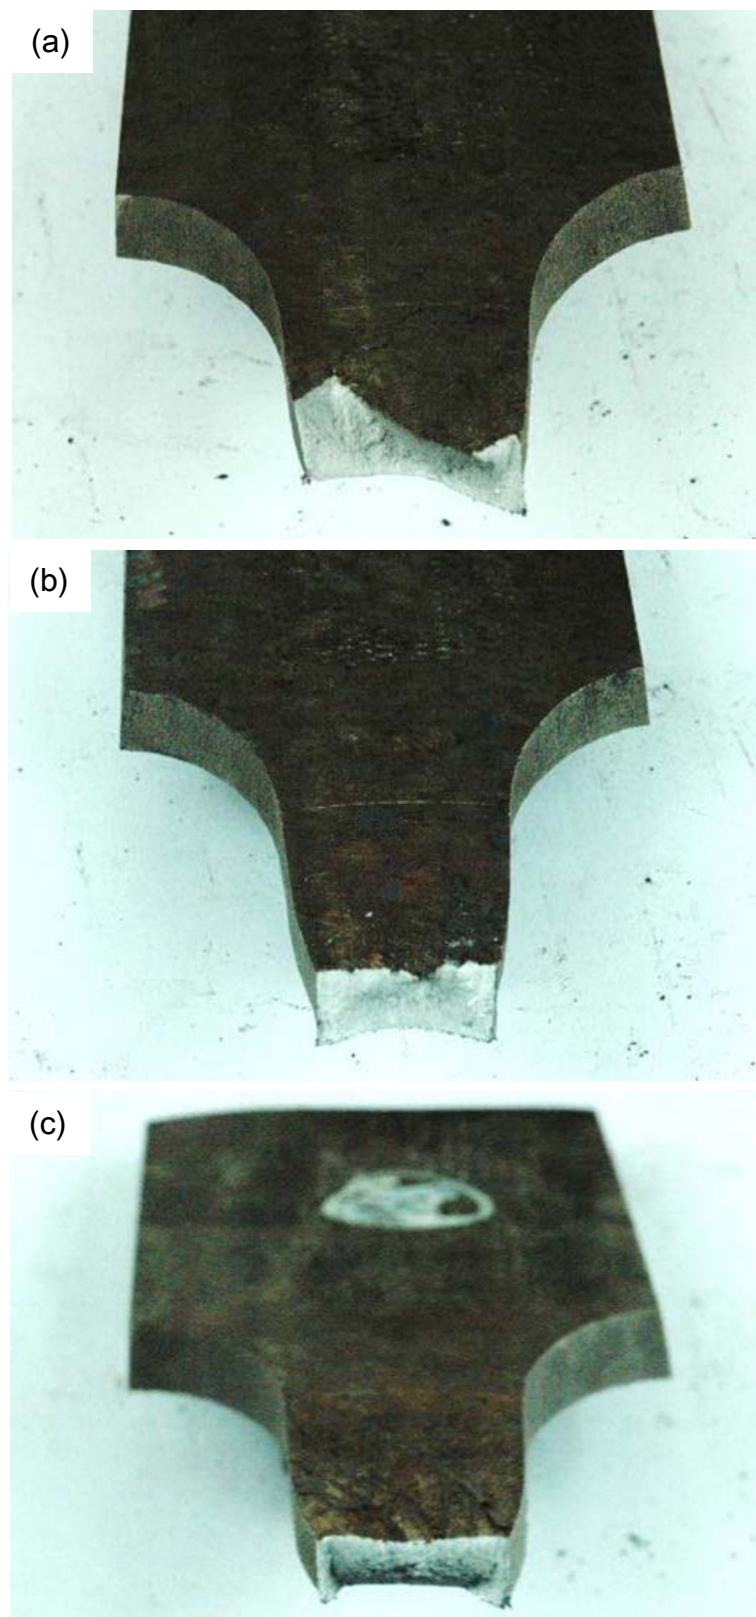
图 2 拉伸实验后部分试样断口形貌

由图 2 可见，对三个试样断口进行对比，形貌差异不明显，A、B、C 试样断口均能看出明显的颈缩，中间的纤维区面积较大，呈现韧性断裂特征。

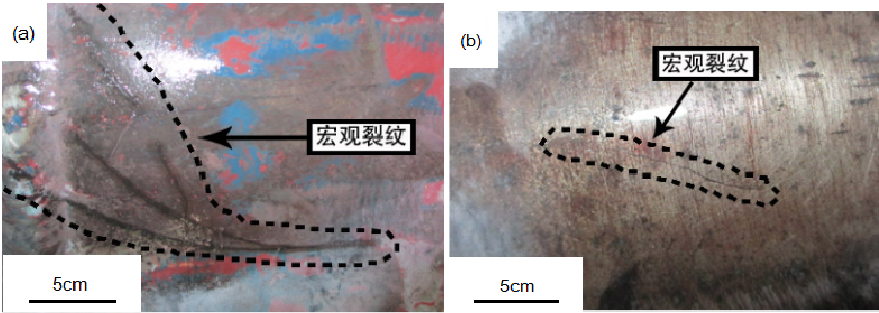
三种管道在磁粉喷涂后宏观形貌如图 3 所示。在磁粉喷涂前，管道表面无法观察到明显的裂纹；为进一步检查是否有宏观裂纹，选择进行磁粉喷涂，之后管道表面可以观察到明显的裂纹。
